**BfArM: 25 Vorkommnisse bei Elektrotherapie in 7 Jahren**

# Elektroden als Problemquelle

**Seit 1997 sind dem Bundesinstitut für Arzneimittel und Medizinprodukte BfArM insgesamt 25 Vorkommnisse auf dem Gebiet der Elektrotherapie gemeldet worden. Die Fälle sind verteilt auf die Bereiche Iontophorese, Reizstrom/TENS, Galvanobäder und Hyperthermie. 22 Patienten wurden dabei geschädigt bzw. waren betroffen. Ursache waren sowohl Anwendungs- als auch Gerätefehler. Häufig hingen die Vorkommnisse mit den Elektroden zusammen.**

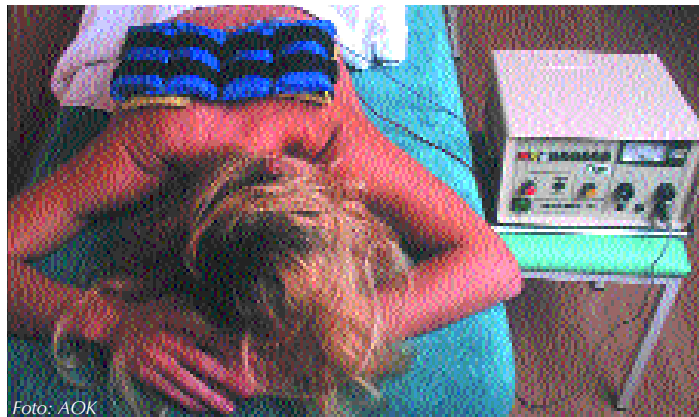
**Vorkommnisse bei der Elektrotherapie hängen häufig mit Anwendungsfehlern bzw. mit Problemen bei den Elektroden zusammen.**
